Ingranaggi ad alte prestazioni

Tra università e impresa è stata condotta un'indagine sperimentale, destinata a valutare l'insorgere di usura adesiva distruttiva negli ingranaggi realizzati con materiali innovativi e con l'uso di lubrificante sintetico, nel caso di momentanea interruzione del suo flusso

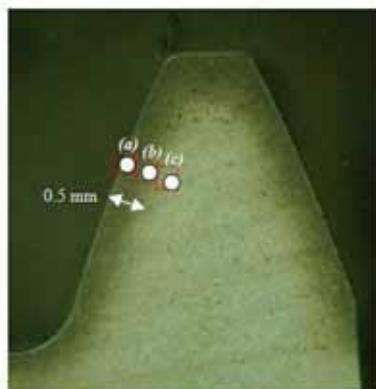
3. Progressione del danno per differenti durate dell'interruzione del lubrificante (ruota condotta).

Come è possibile osservare in figura 3, il danneggiamento parte dall'addendum della ruota condotta e procede nel tempo verso la circonferenza primitiva. Per verificare il tipo e la severità del danneggiamento, sono state eseguite sulle dentature provate diverse indagini, da prove di microdurezza a osservazioni metallografiche sulla sezione dei denti.

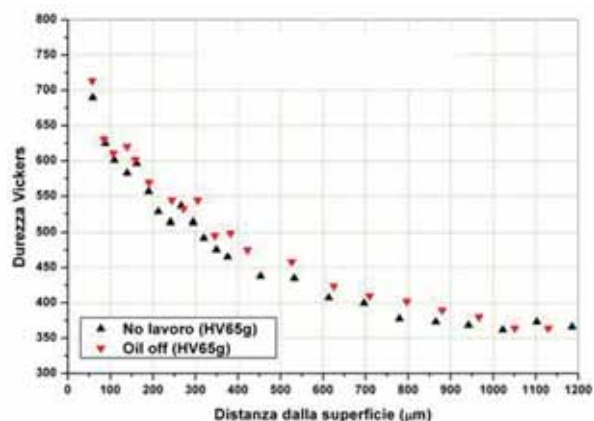
4. Sezione del provino metallografico dopo attacco Nital (a); confronto fra valori di microdurezza dopo un tempo di oil off di 40 secondi e su un fianco non caricato in prova (b).

L'attacco Nital e l'analisi metallografica non hanno mostrato significative differenze fra le diverse ruote campione analizzate. Si riportano, a titolo di esempio, i risultati relativi a ruote sottoposte ad un tempo di oil off di 40 secondi. In figura 4 (a) è mostrata la sezione di un provino in cui è possibile apprezzare la penetrazione del trattamento di cementazione. Sulla stessa figura sono indicate le zone oggetto di osservazione della struttura metallografica e i punti di misura della microdurezza, unitamente al grafico dei valori ottenuti in funzione della distanza dalla superficie (figura 4 (b)). La figura 5 (a) rappresenta la zona superficiale del dente, trattata con il processo di cementazione, la cui microstruttura risulta omogenea. In figura 5 (c) si nota, in corrispondenza del cuore del provino, la tipica struttura di martensite rinvenuta, caratterizzata dalla presenza di forme aciculari, formate da aghetti e placchette. Nella figura 5 (b) si riconoscono entram-

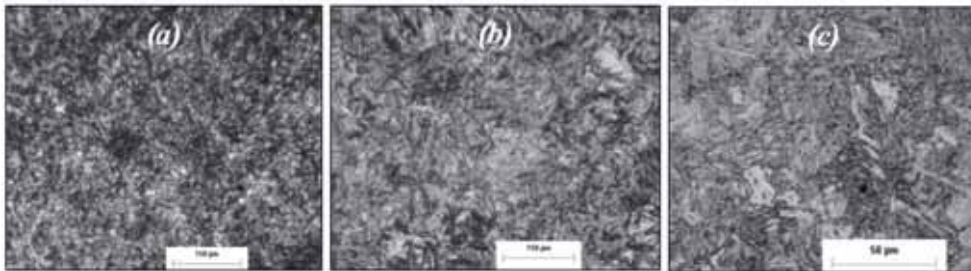
6. Anomalia della microstruttura sullo strato superficiale dovuta al surriscaldamento.

be le microstrutture precedenti, a caratterizzare la transizione tra la zona cementata e il cuore del provino. L'analisi metallografica ha messo in evidenza la presenza di alcune anomalie della microstruttura sullo strato superficiale, da attribuire a modifiche metallurgiche, indotte dal forte riscaldamento locale [4,5]. Esse si mostrano al microscopio con l'aspetto indicato in figura 6 e risultano estese lungo una significativa porzione del fianco caricato del dente, con profondità massima di circa 15 mm. L'analisi dello stato delle superfici è stata completata mediante la ricostruzione della topografia superficiale e l'osservazione SEM. In figura 7 è mostrata la topografia superficiale di un dente, dalla quale è possibile valutare l'estensione dell'area danneggiata e la profondità dei crateri prodotti. In figura 8 e in figura 9 è mostrata la morfologia della zona danneggiata, la presenza di materiale fuso e la formazione di crateri. La progressione del danneggiamento al crescere del periodo di oil off è molto marcata sulla superficie di contatto mentre lo è molto meno dal punto di vista del-

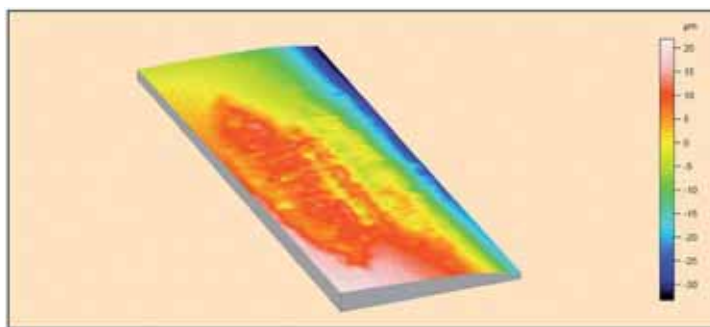
7. Topografia della superficie danneggiata.

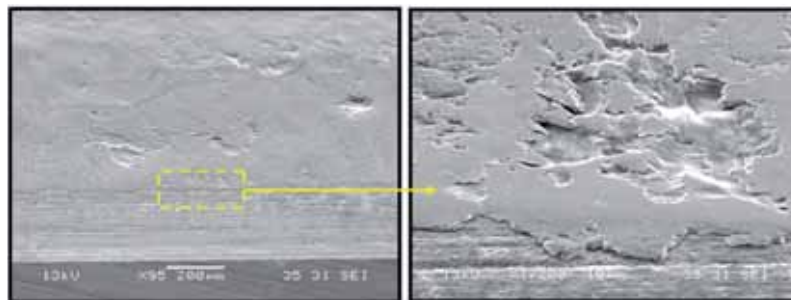
9. Analisi SEM delle superfici danneggiate.

Dettaglio testa dente.

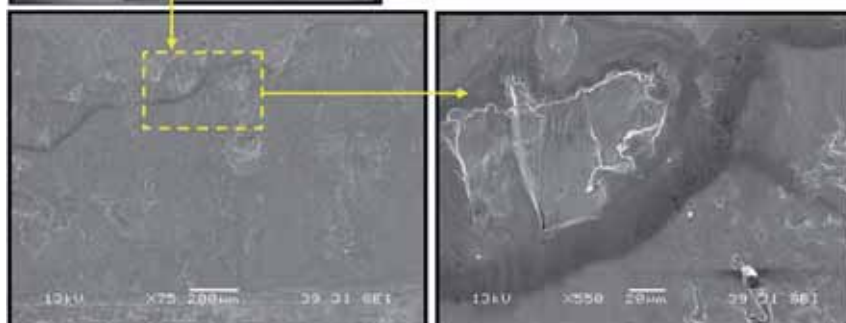
8. Analisi SEM delle superfici danneggiate. Ricostruzione di un fianco attivo, dettagli a diversi livelli di ingrandimento.
