Ingranaggi ad alte prestazioni

Tra università e impresa è stata condotta un'indagine sperimentale, destinata a valutare l'insorgere di usura adesiva distruttiva negli ingranaggi realizzati con materiali innovativi e con l'uso di lubrificante sintetico, nel caso di momentanea interruzione del suo flusso

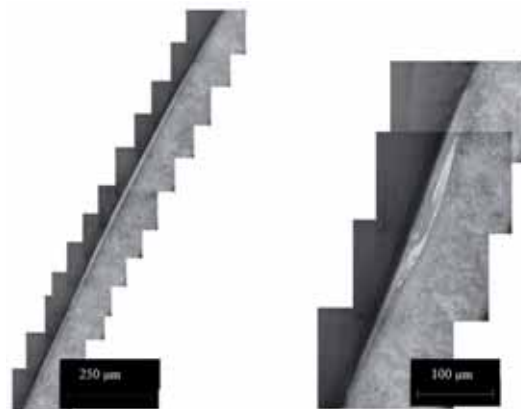
7. Topografia della superficie danneggiata.
